Requerimento: Nº 063/2022

PREFEITURA MUNICIPAL DE CASTANHAL.
SECRETARIA MUNICIPAL DE EDUCAÇÃO.
ESCOLA MUNICIPAL DE ENS. FUND. "JOSÉ MONTEIRO MAIA"
End. Rua Nazaré, nº. 056 Bairro: Nova Olinda, Castanhal - Pará.

RELATÓRIO DA ATUAL INFRAESTRUTURA DA E.M.E.F. JOSÉ MONTEIRO MAIA

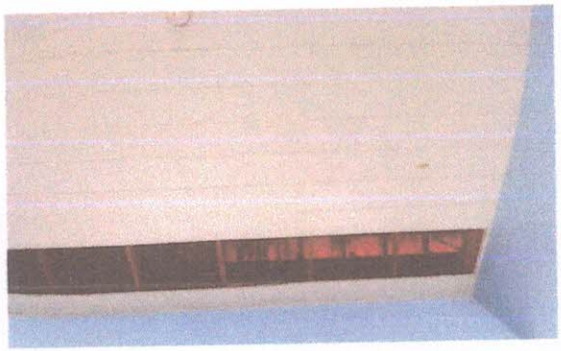
4. FORRO

Em relação ao forro, este apresenta vários pontos danificados, com as folhas soltas.

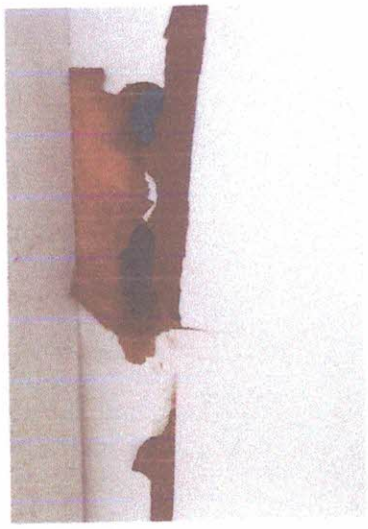
5. PORTAS

As portas das salas estão inchadas, e se despedaçando em alguns pontos. Algumas delas apresentam dificuldades de serem fechadas.

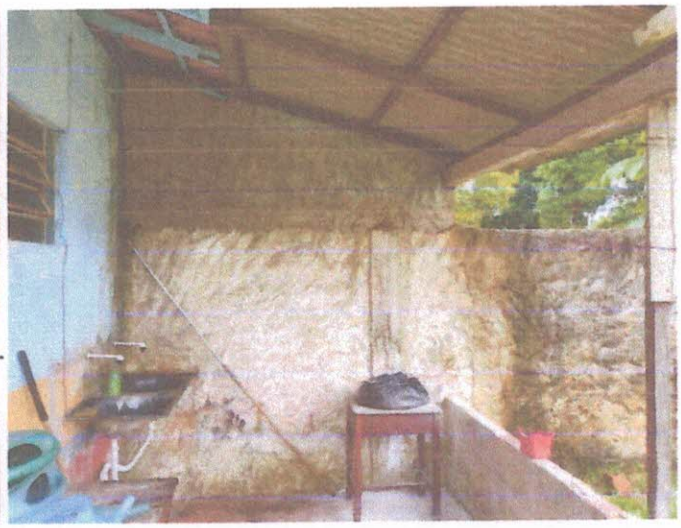
10. LAVANDERIA

A lavandaria está em péssimo estado de conservação e sem estrutura adequada, apresenta paredes úmidas e com lodo.
